GODE RÅD OM Å

FOREBYGGE OG UTBEDRE FUKTSKADER I BOLIGEN

Helsedirektoratet

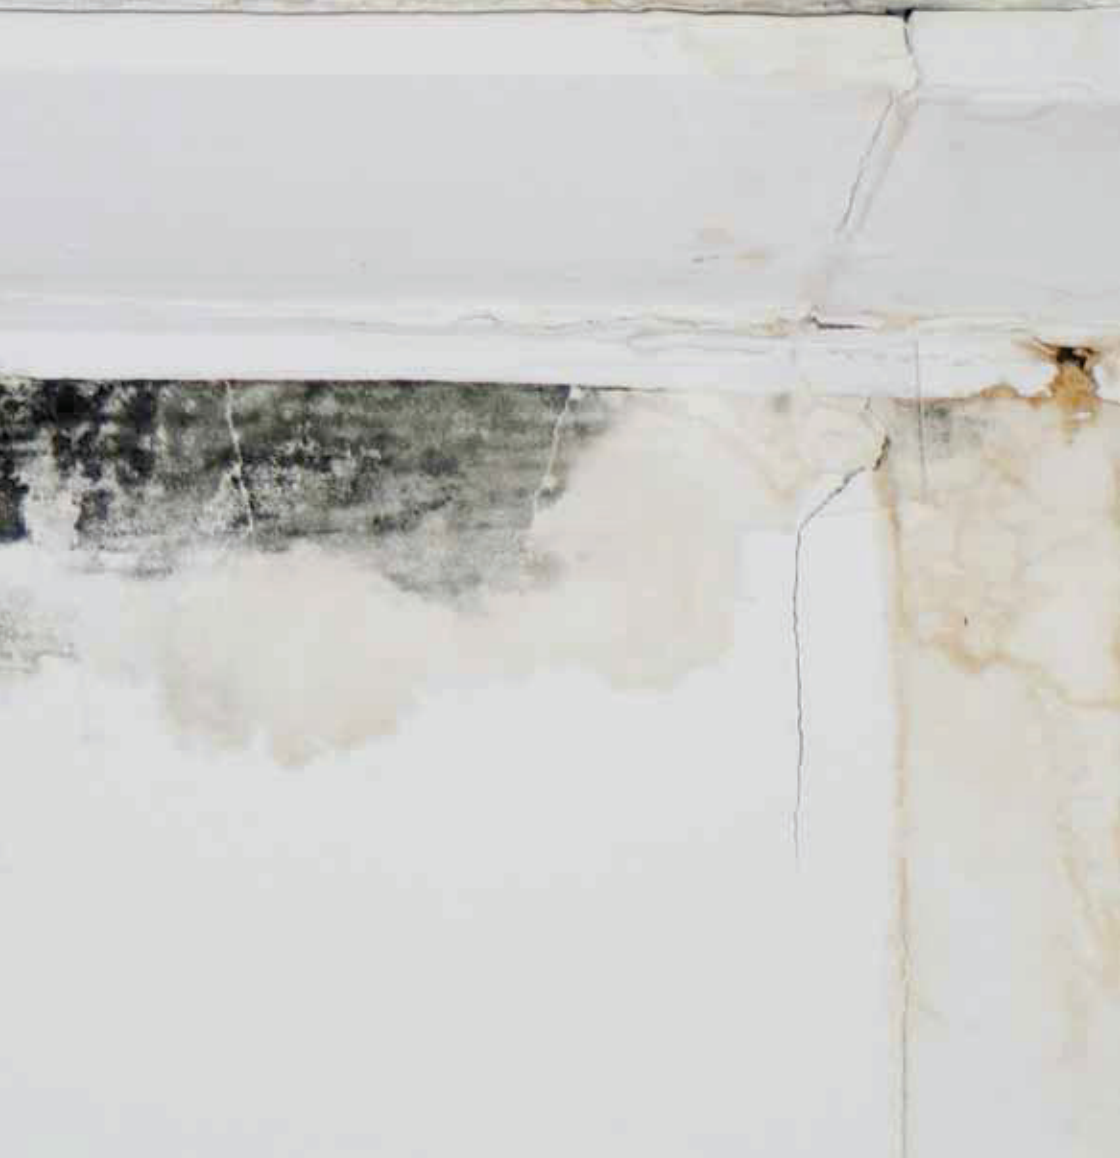
En prøve med Mycotape viser at muggsoppen *Stachybotrys chartarum* vokser på gipsplate som er vannskadet. Det er vanlig at skader opptrer når materialene har vært utsatt for jevn, høy fuktighet over flere uker.

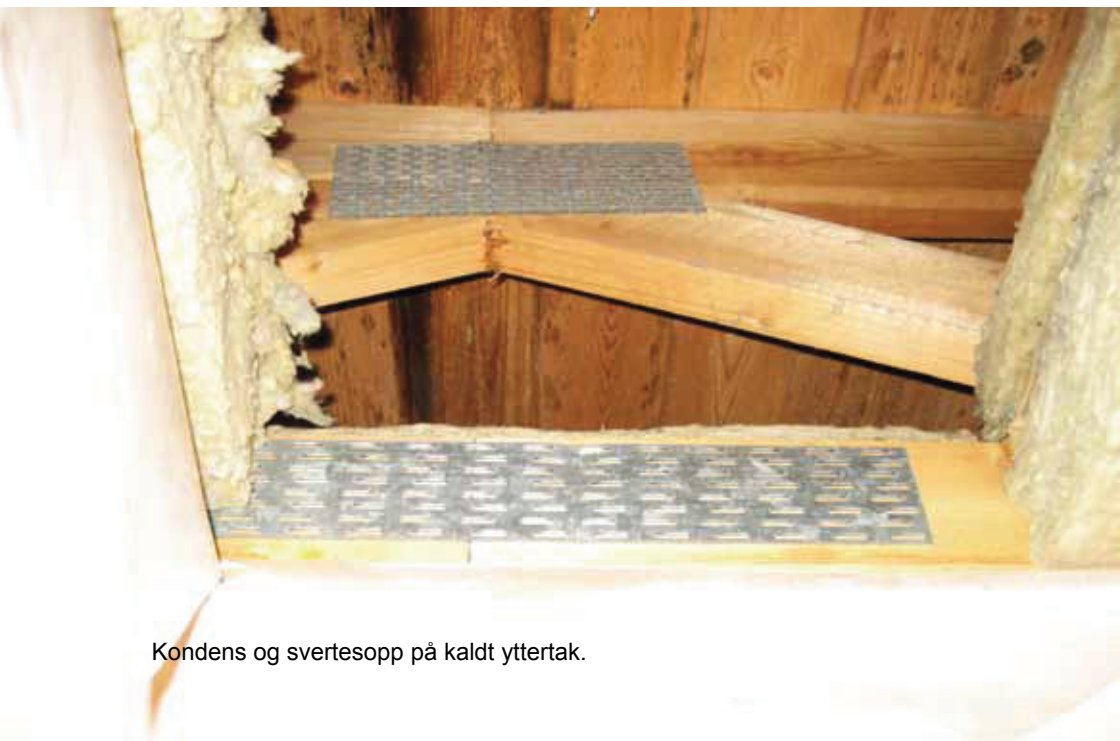
Kondens og svartesopp på kaldt yttertak.
